COMUNE DI IGLESIAS

VERBALE DI ACCERTAMENTO SITUAZIONE DI PERICOLO

LAVORI : Interventi a carattere di somma urgenza per la rimozione di situazioni di pericolo nella frazione di Bindua”.

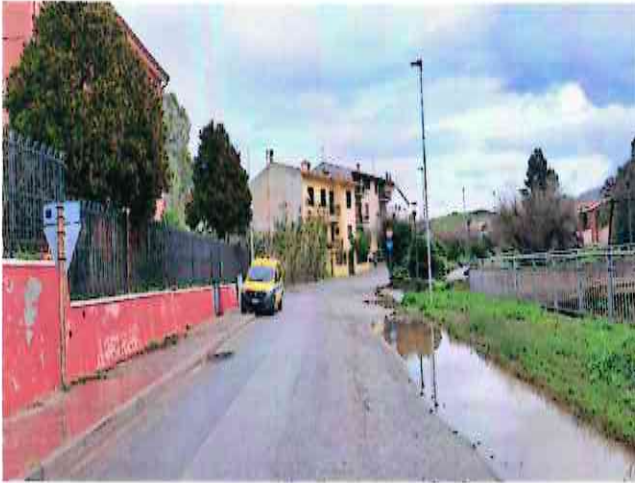
Via Nazionale

In questa frazione le pogge avevano causato il dilavamento della Via dei Pini e di Vico dei Pini (strada sterrata) con relativo riversamento di terra e pietre nella parte bassa delle stesse rispettivamente all'intersezione con la Via Cerussite e la Via Argentite causando anche il parziale intasamento della cunetta di scolo delle acque piovane presente nel tratto basso della Via dei Pini che da accesso al Campo Sportivo di Bindua e il conseguente allagamento di parte della strada con impraticabilità della stessa rendendo pericoloso il transito.
